## IMPLEMENTASI APLIKASI E-PAKSI UNTUK PENDATAAN ASET DAN PENILAIAN KINERJA SISTEM IRIGASI DI MERGAYA DENPASAR

Ida Bagus Suryatmaja<sup>1</sup>, Anak Agung Ratu Ritaka Wangsa<sup>2\*</sup>, I Made Suarnayasa<sup>3</sup>

<sup>1,2,3</sup>Program Studi Teknik Sipil Universitas Mahasaraswati Denpasar

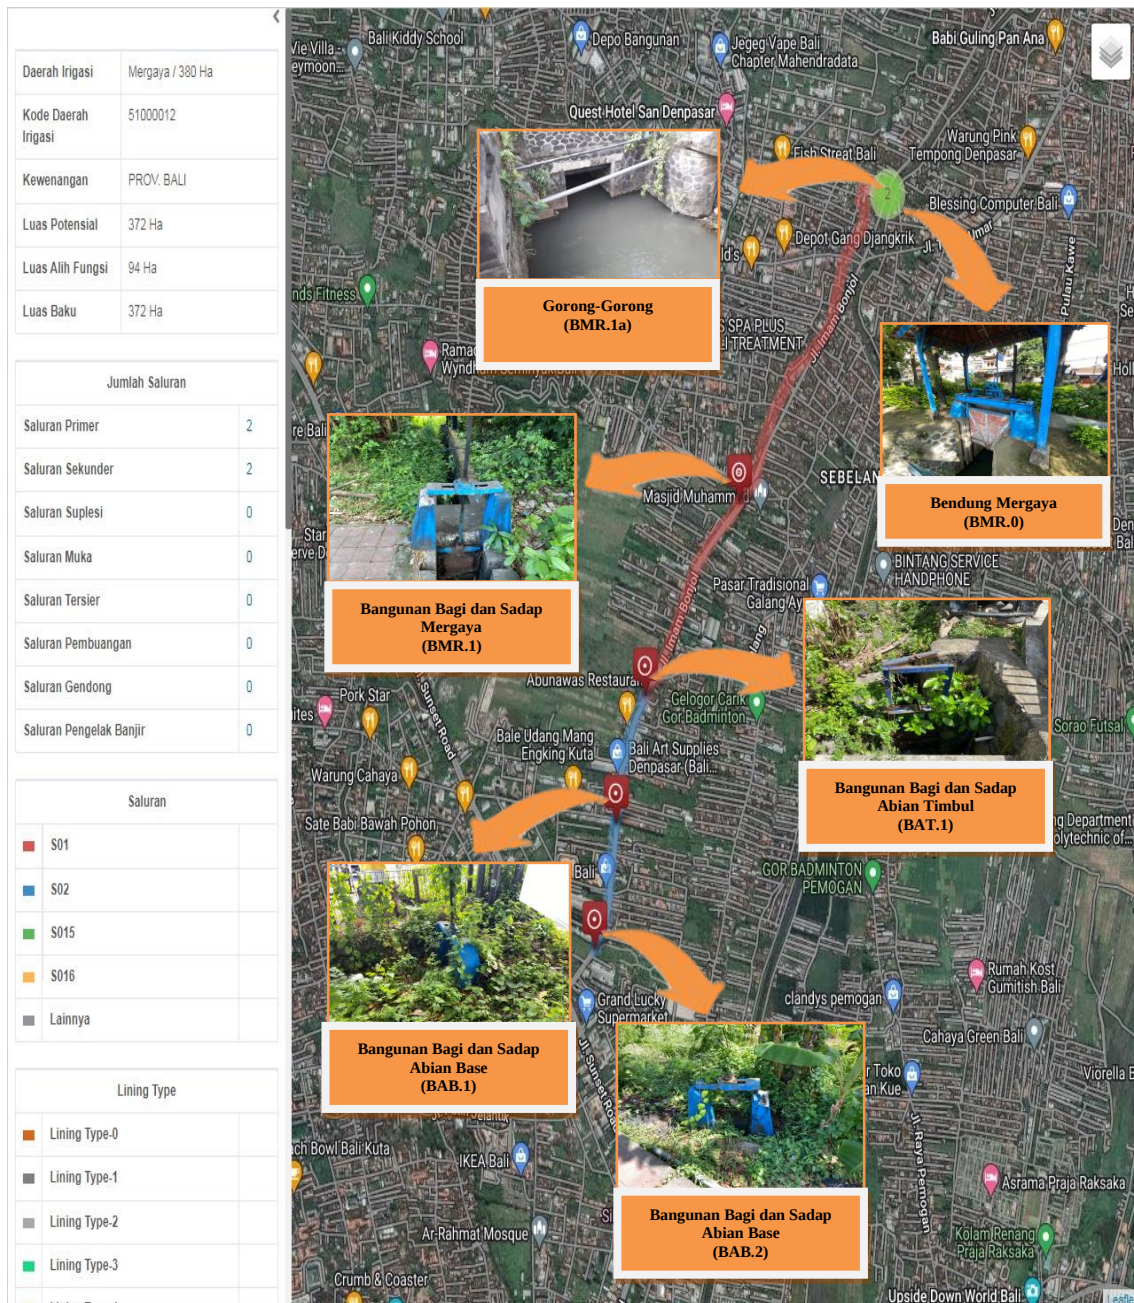
Gambar 4. Peta Jaringan Irigasi Mergaya

2. Peta Jaringan Irigasi Mergaya yang diperoleh dari hasil penelusuran jaringan irigasi dengan menggunakan aplikasi ePAKSI.
