IDENTIFIKASI KARAKTERISTIK PERMUKIMAN KUMUH DI KECAMATAN PUPUAN KABUPATEN TABANAN

A.A. Gde Sutrisna Wijaya Putra^{1*}, Ni Luh Widyasari²

^{1,2}Program Studi Teknik Lingkungan Universitas Mahasaraswati Denpasar

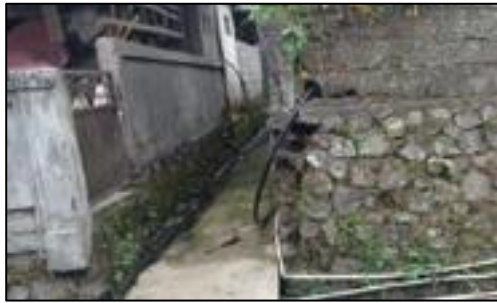
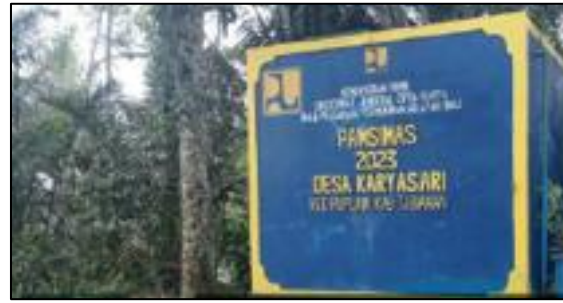
Gambar 2. Kondisi Lingkungan Banjar Dinas Karyasari

Dilihat dari kondisi bangunan rumah pada kawasan Banjar Dinas Karyasari, secara garis besar kondisi bangunan rumahnya dapat dikatakan tidak teratur dengan terdapat bangunan rumah yang belum memenuhi persyaratan teknis bangunan atau berupa rumah belum layak huni sebanyak 1 unit.

Pada aspek drainase lingkungan di kawasan Banjar Dinas Karyasari diketahui bahwa tidak tersedia drainase sepanjang 1.538 meter.

Dalam aspek pengelolaan air limbah di daerah Banjar Dinas Karyasari ditemukan bahwa 25 KK belum memenuhi standar teknis dan bahkan beberapa warga belum memiliki WC, sehingga masih terdapat warga yang BAB di tegalan ataupun di sungai.

Secara keseluruhan kondisi pengelolaan persampahan di kawasan Banjar Dinas Karyasari belum maksimal dan sesuai dengan standar teknis dan persyaratan teknis.

Kawasan Banjar Dinas Karyasari masih belum memiliki prasarana proteksi kebakaran. Di samping itu juga, jarak pos pemadam kebakaran yang terletak di Kota Tabanan ke Banjar Dinas Karyasari membutuhkan waktu selama 45 menit.

Berdasarkan hasil data observasi, penilaian/skor tingkat kekumuhan di Banjar Dinas Karyasari dapat dikategorikan ringan dengan total nilai 27. Hasil penilaian/skor dapat dilihat pada Tabel 2.

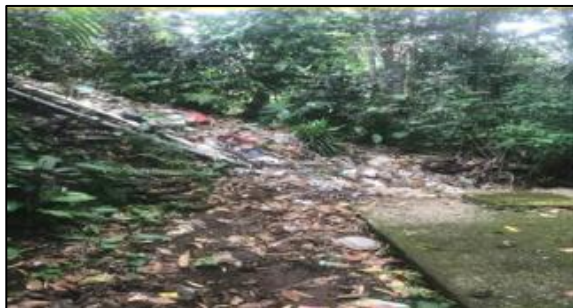
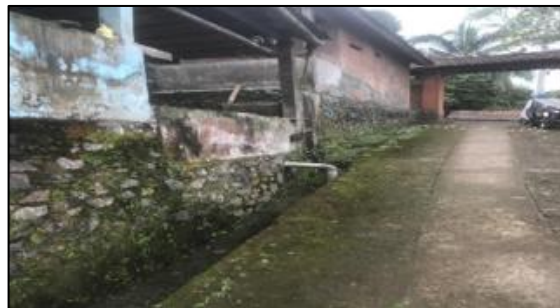
Gambar 3. Kondisi Lingkungan Banjar Dinas Asah Tegeh

- a. Bangunan Gedung
Pada kawasan ini, terdapat sebanyak 2 unit bangunan rumah yang belum sesuai dengan persyaratan teknis bangunan atau berupa rumah belum layak huni dan tingkat ketidakteraturan bangunannya sebesar 100%.

- c. Penyediaan Air Minum
Dalam penyediaan air minum, seluruh warga Banjar Dinas Asah Tegeh telah terlayani secara menyeluruh.
- d. Drainase Lingkungan
Pada Banjar Dinas Asah Tegeh belum tersedia drainase lingkungan sepanjang 2.165,11 meter.

- e. Pengelolaan Air Limbah
Dalam pengelolaan air limbah, setiap KK di Banjar Dinas Asah Tegeh telah memiliki *septic tank* di masing-masing rumah.
- f. Pengelolaan Persampahan
Pada pengelolaan sampah di Banjar Dinas Asah Tegeh belum sesuai dengan standar teknis dan persyaratan teknis, sehingga terdapat 121 KK tidak mendapat pelayanan persampahan.

- g. Proteksi Kebakaran
Untuk aspek proteksi kebakaran di Banjar Dinas Asah Tegeh, belum tersedia prasarana proteksi kebakaran sebanyak 97 unit.

Berdasarkan hasil data observasi, penilaian/skor tingkat kekumuhan di Banjar Dinas Asah Tegeh dapat dikategorikan ringan dengan total nilai 35. Hasil penilaian/skor dapat dilihat pada Tabel 3.

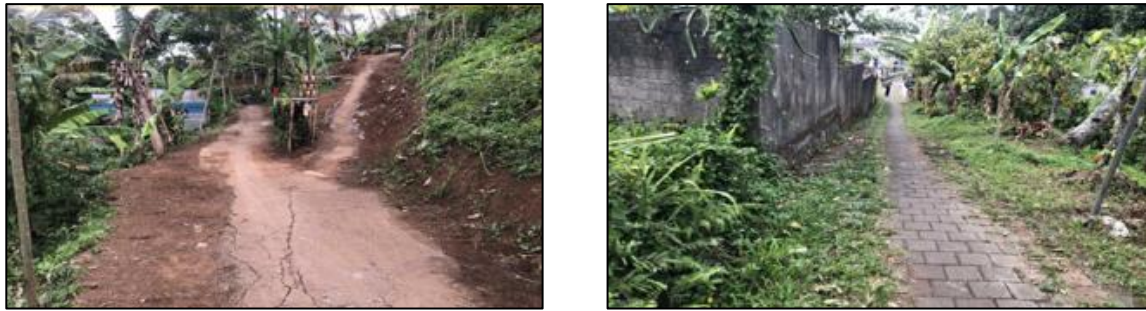
Gambar 4. Kondisi Lingkungan Banjar Kayu Padi

- a. Bangunan Gedung
Pada kondisi bangunan rumah di Banjar Kayu Padi, terdapat 1 unit bangunan yang tidak sesuai dengan persyaratan teknis dan ketidakteraturan bangunan sebesar 100%.

- b. Jalan Lingkungan
Seluruh rumah dapat diakses dengan jalan lingkungan sepanjang 603,22 meter, tetapi sepanjang 404,36 meter memiliki kondisi jalan yang rusak.

- c. Penyediaan Air Minum
Seluruh warga telah terlayani akses air minum yang baik yang dapat menjangkau seluruh rumah.
- d. Drainase Lingkungan
Panjang drainase lingkungan di eksisting adalah sepanjang 152,45 meter dari total drainase ideal sepanjang 603,22 meter, sehingga 450,77 meter belum tersedia drainase lingkungan. Akan tetapi, sepanjang 80,67 meter mengalami kerusakan.

- e. Pengelolaan Air Limbah
Seluruh KK di Banjar Kayu Padi telah mengaplikasikan sistem pengelolaan air limbah dan sesuai dengan standar teknis.
- f. Pengelolaan Persampahan
Pengelolaan persampahan di Banjar Kayu Padi belum sesuai dengan persyaratan teknis, begitu pula terdapat 33 KK yang prasarana dan sarana persampahannya belum sesuai persyaratan teknis.

- g. Proteksi Kebakaran
Pada Banjar Kayu Padi tidak memiliki sarana dan prasarana proteksi kebakaran.

Berdasarkan hasil data observasi, penilaian/skor tingkat kekumuhan di Banjar Kayu Padi dapat dikategorikan ringan dengan total nilai 33. Hasil penilaian/skor dapat dilihat pada Tabel 4.

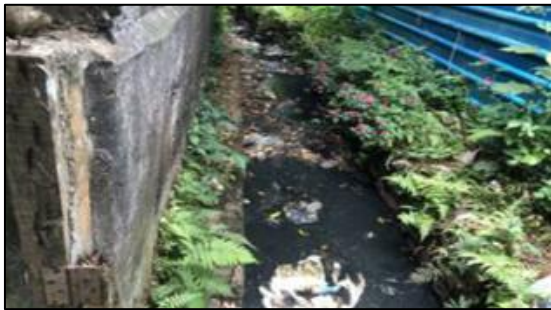
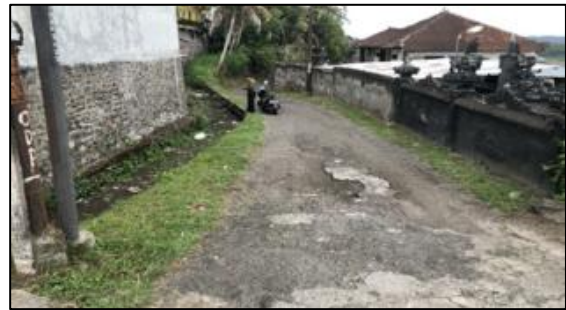
Gambar 5. Kondisi Lingkungan Banjar Semoja

Pada Banjar Semoja, sebanyak 26 unit bangunan rumah teridentifikasi mengalami ketidakteraturan bangunan.

Panjang jalan lingkungan di eksisting adalah sepanjang 807,35 meter, tetapi sepanjang 401 meter jalan memiliki kondisi yang rusak.

Luas kawasan Banjar Semoja adalah seluas 1,23 Ha, seluas 0,15 Ha kawasan terkena genangan. Total drainase idealnya adalah 807,35 meter, tetapi sepanjang 614,01 meter belum tersedia drainase lingkungan.

Pengelolaan sampah di Banjar Semoja dengan jumlah KK sebanyak 34 KK belum memenuhi persyaratan teknis, begitu pula dengan prasarana dan sarana persampahannya yang belum sesuai standar teknis.

Kawasan Banjar Semoja belum memiliki sarana dan prasarana proteksi kebakaran yang cukup memadai.

Berdasarkan hasil data observasi, penilaian/skor tingkat kekumuhan di Banjar Semoja dapat dikategorikan ringan dengan total nilai 29. Hasil penilaian/skor dapat dilihat pada Tabel 5.

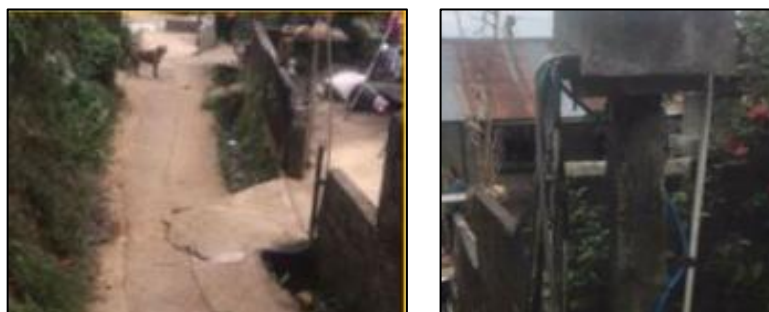
Gambar 6. Kondisi Lingkungan Banjar Mekarsari

- a. Bangunan Gedung
Dalam aspek bangunan rumah, seluruh bangunan rumah atau 81 unit bangunan yang mengalami ketidakteraturan dan 2 unit bangunan yang belum sesuai dengan persyaratan teknis.

- i. Drainase Lingkungan
Total drainase idealnya adalah sepanjang 731,34 meter, tetapi sepanjang 58,30 meter tidak tersedia drainase yang memadai dan sepanjang 318,50 meter drainase mengalami kerusakan.

- j. Pengelolaan Air Limbah
Sistem pengelolaan air limbah di Banjar Mekarsari belum sepenuhnya memenuhi standar dan persyaratan teknis yang berlaku.
- k. Pengelolaan Persampahan
Sistem pengelolaan sampah di Banjar Mekarsari telah sesuai dengan standar teknis termasuk ketersediaan sarana dan prasarana yang sudah memadai.

- l. Proteksi Kebakaran
Dibutuhkan prasarana proteksi kebakaran sebanyak 81 unit dan sarana proteksi kebakaran sebanyak 69 unit untuk melayani seluruh warga Banjar Mekarsari.

Berdasarkan hasil data observasi, penilaian/skoring tingkat kekumuhan di Banjar Mekarsari dapat dikategorikan ringan dengan total nilai 27. Hasil penilaian/skoring dapat dilihat pada Tabel 6.

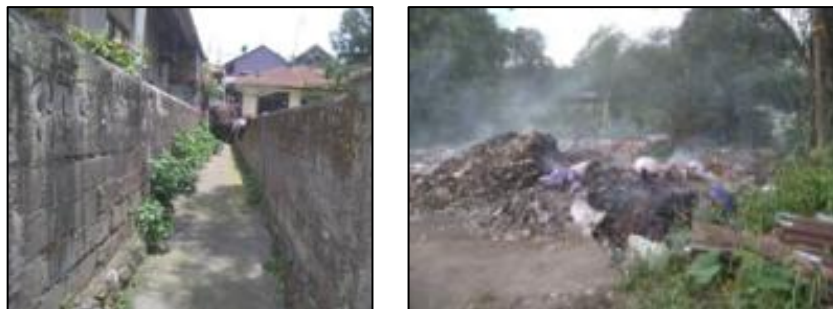
Gambar 7. Kondisi Lingkungan Banjar Tamansari

- a. Bangunan Gedung
Pada aspek bangunan gedung, terdapat 52 unit bangunan rumah yang mengalami ketidakteraturan bangunan.
- b. Jalan Lingkungan
Pada aspek jalan lingkungan di Banjar Tamansari telah tersedia akses jalan lingkungan sepanjang 581,18 meter dengan kondisi yang baik.

- d. Drainase Lingkungan
Dari total drainase ideal sepanjang 581,18 meter, terdapat 126,24 meter yang belum dilengkapi dengan drainase.
- e. Pengelolaan Air Limbah
Seluruh warga belum memiliki sistem pengelolaan air limbah sesuai dengan standar dan persyaratan teknis.

Dibutuhkan prasarana proteksi kebakaran sebanyak 52 unit dan sarana proteksi kebakaran sebanyak 21 unit untuk melayani seluruh warga.

Berdasarkan hasil data observasi, penilaian/skor tingkat kekumuhan di Banjar Tamansari dapat dikategorikan ringan dengan total nilai 31. Hasil penilaian/skor dapat dilihat pada Tabel 7.
