**Case Report****Aesthetic Complex Management of Four Upper Anterior Teeth**<sup>1</sup>Asri Riany Putri, <sup>1</sup>Ilma Yudistian, <sup>2</sup>Arya Kusuma Agraha, <sup>3</sup>Dwis Syahriel<sup>1</sup>Department of Conservative, Faculty of Dentistry, Universitas Mahasaraswati Denpasar, Indonesia<sup>2</sup>Department of Oral and Maxillofacial Surgery, Faculty of Dentistry, Universitas Mahasaraswati Denpasar, Indonesia<sup>3</sup>Department of Periodontia, Faculty of Dentistry, Universitas Mahasaraswati Denpasar, Indonesia

# Manajemen Estetik Kompleks Pada Empat Gigi Anterior Atas

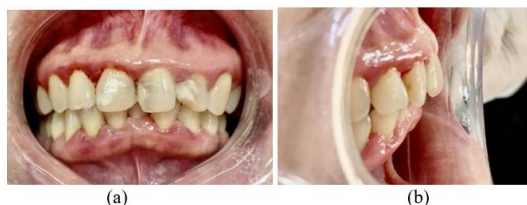
karies sekunder pada mesial gigi 21 dan 22 dan *chipping* pada incisal 11 dan 12 serta incisio mesial 22 (Gambar 1). Perkusi gigi 22 (+), tes tekan (-), tes vitalitas dengan CE (+) dan tidak terdapat mobilitas. Pada pemeriksaan radiografik ditemukan adanya lesi radiolusensi pada mahkota gigi 21 dengan kedalaman dentin dan pada mahkota gigi 22 dengan kedalaman pulpa. Pasien ingin memperbaiki warna dan bentuk gigi-gigi depan atasnya.

Gambar 1. Foto klinis pre-operatif. (a) tampak depan (b) tampak samping

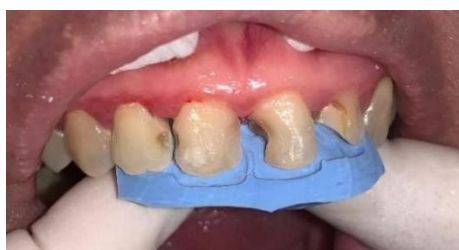
Gambar 8. Try in palatal putty index.

Pada kunjungan berikutnya, tambalan sementara dibongkar dan dilakukan penambalan dengan sisi palatal gigi 22 dengan resin komposit. Tahapan selanjutnya, dilakukan perbaikan inklinasi, pembuatan *direct composite veneer* pada gigi 11, 21 dan 22 serta penambalan dengan resin komposit pada gigi 12 dengan bantuan *palatal putty index* (Gambar 8 dan 9).

Setelah pembuatan *palatal putty index*, dilakukan *direct composite veneer* pada 11, 12, 21 dan 22 dengan perbaikan inklinasi pada 11 dan 21 sehingga posisi keduanya kembali normal sesuai lengkung rahang atas.
