## **ANALISIS PRIORITAS MITIGASI BANJIR DI KELURAHAN LOA BAHU, KECAMATAN SUNGAI KUNJANG, KOTA SAMARINDA**

**Mega Srihandayani, Mega Ulimaz**

*Program Studi Perencanaan Wilayah dan Kota, Jurusan Teknik Sipil dan Perencanaan,  
Institut Teknologi Kalimantan, Kota Balikpapan  
Email korespondensi : megasrih11@gmail.com*

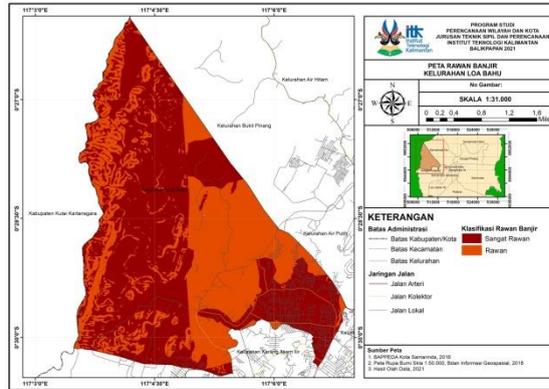
**Gambar 1. Peta Rawan Banjir di Kelurahan Loa Bahu**

Klasifikasi Tingkat Kerawananan Banjir	Luas Wilayah
Sangat Rawan Banjir	1153,63 Ha
Rawan Banjir	1653,32 Ha

Kawasan rawan banjir di Kelurahan Loa Bahu memiliki luas 1.653,32 Ha. Adapun kawasan yang termasuk rawan banjir merupakan daerah yang berpotensi tinggi terhadap banjir. Hal ini dikarenakan kawasan ini tergolong dataran rendah dengan kelerengan landai. Jenis banjir pada kawasan ini tidak terlalu tinggi dan hanya bersifat sementara akibat curah hujan tinggi dan drainase yang buruk. Jenis tanah pada wilayah ini ialah alluvial sehingga tanah akan cepat jenuh dan mengakibatkan lambatnya proses infiltrasi yang pada akhirnya menimbulkan genangan air di permukaan.
