Case Report

Management of Broken Endodontic Instruments in the Apical Third of Right Central Incisor Using the Braid Technique

Putu Mariati Kaman Dewi

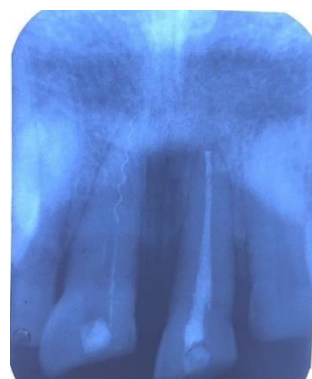
Seorang pasien laki-laki usia 34 tahun dirujuk dengan keluhan terdapat instrumen yang patah saat dilakukan perawatan saluran akar pada gigi seri depan atas. Pasien sebelumnya datang ke dokter gigi dengan keluhan gigi sakit spontan dan dianjurkan untuk melakukan perawatan saluran akar. Pemeriksaan klinis berupa palpasi dan perkusi tidak terasa sakit serta tidak ada kegoyangan gigi. Tampak tumpatan sementara menutupi area akses kavitas gigi 11. Berdasarkan pemeriksaan radiografi, tampak gambaran radiopak berbentuk spiral di sepertiga apikal saluran akar gigi 11 serta tidak tampak radiolusensi di periapikal. Gambaran spiral yang tampak pada radiografi menunjukkan bahwa instrumen yang patah merupakan instrumen lentulo (Gambar 1).

Gambar 1. Lentulo yang patah pada sepertiga apikal gigi 11

Pada kasus ini, penempatan lentulo hingga mencapai panjang kerja, sempitnya area sepertiga apikal gigi serta penggunaan lentulo dengan kecepatan tinggi dapat menjadi faktor terjadinya fraktur karena lentulo yang berputar searah jarum jam menjadi terkunci di area sepertiga apikal yang sempit. *Torsional fracture* terjadi saat bagian lentulo terkunci pada bagian sepertiga apikal, sedangkan bagian koronal lentulo masih berputar sehingga menyebabkan terjadinya fraktur. Fraktur tersebut terjadi karena gerakan pada instrumen lentulo telah melampaui batas elastisitas dari alloy¹⁶.

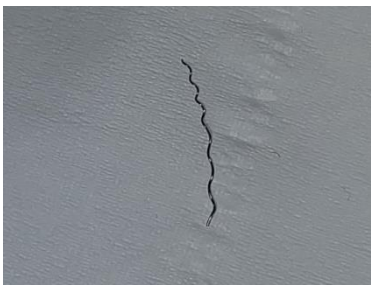
pembukaan tumpatan sementara gigi 11 dan irigasi saluran akar dengan NaOCl 2,5%. Teknik awal sebelum dilakukan *braiding technique* adalah dengan melebarkan akses pada sepertiga apikal dengan cara “*bypass*” yaitu dengan cara memasukkan file-file dengan ukuran yang lebih kecil ke dalam saluran akar sesuai panjang kerja. Setelah negosiasi awal dengan menggunakan file no 8 sesuai panjang kerja, maka ukuran file ditingkatkan hingga mencapai ukuran file 25 sesuai panjang kerja yaitu sebesar 22 mm. Setelah mendapatkan akses ke apikal yang cukup memadai maka H-File berukuran 25 dan K-file berukuran 15 dimasukkan ke dalam saluran akar hingga mengunci tempat dari sisa instrumen lentulo yang patah lalu dilakukan penarikan keluar dari saluran akar dengan Teknik *braiding* yaitu dengan memutar file yang telah menyatu dengan sisa instrument yang patah, searah jarum jam kemudian ditarik keluar. Tampak instrumen lentulo yang patah sepanjang 8 mm yang telah berhasil dikeluarkan (Gambar 2).

Gambar 2. Lentulo telah diambil dari saluran akar gigi 11

Salah satu teknik yang dapat digunakan untuk mengambil fragmen lentulo di dalam saluran akar adalah dengan *Braiding technique*. Teknik ini diawali dengan memperlebar saluran akar pada bagian sepertiga apikal terlebih dahulu. Apabila tidak dilakukan pelebaran saluran akar maka file yang akan digunakan untuk teknik ini akan sulit untuk masuk hingga mencapai panjang kerja. Pelebaran saluran akar dilakukan dengan teknik konvensional diawali dengan K-file no 8 hingga mencapai panjang kerja kemudian dilanjutkan dengan file 10, 15, 20 dan 25. File yang lebih kecil dimasukkan di sekeliling area instrumen yang patah sehingga area saluran akar yang berada di bawah instrumen tersebut dapat dibersihkan⁴.

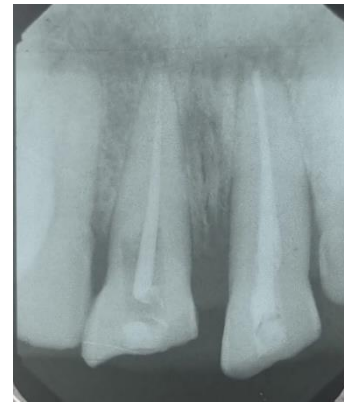
sisa fragmen di dalam saluran akar dan gutta percha *trial* mencapai apikal saluran akar (Gambar 3).

Gambar 3. Trial Gutap gigi 11

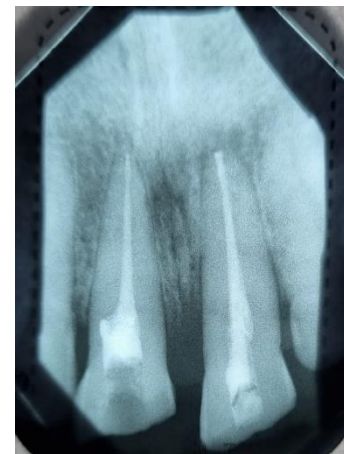
Pengisian dilakukan dengan menggunakan teknik kondensasi lateral dengan menggunakan gutta percha utama yaitu gutta percha F3 yang ditambahkan dengan gutta percha aksesoris di sekitar gutta perca F3. Siler yang digunakan merupakan siler berbahan dasar resin epoksi (AH plus,Dentsply). Setelah itu dilakukan foto radiografi dan didapatkan hasil pengisian yang *hermetic* (Gambar 4). Pasien kemudian diinstruksikan untuk kembali ke dokter gigi umum yang merawat dahulu untuk dilakukan tindakan restorasi pada gigi 11.

Gambar 4. Pengisian saluran akar gigi 11
