**Case Report**

## MANAGEMENT OF ELLIS FRACTURE CLASS III ON 11 WITH PULPECTOMY AND CORE CROWN RESTORATION

I Gusti Ayu Fienna Novianthi Sidiartha<sup>1</sup>, Putu Wiswananta Parama<sup>2</sup>

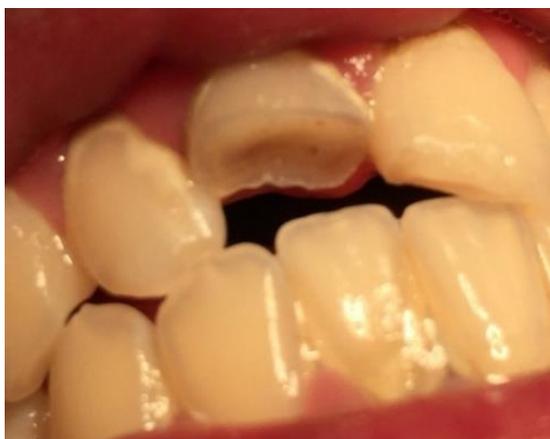
Gambar 1. Kondisi klinis pada gigi 11 sebelum dilakukan perawatan

Pasien laki-laki berusia 19 tahun datang ke Pusat Pelayanan Gigi dan Mulut RS PTN Universitas Udayana pada tanggal 23 Juli 2018 dengan keluhan gigi depan atas kanannya patah semenjak 7 bulan yang lalu (Gambar 1). Pasien mengeluhkan adanya darah yang keluar dari dalam gigi yang patah setiap pagi dan terasa sakit jika terkena makanan atau minuman dingin. Keluhan tetap ada begitu makanan atau minuman dingin dihilangkan. Gejala yang dialami pasien dirasakan sangat mengganggu aktivitas serta penampilannya. Pasien pernah mengkonsumsi obat asam mefenamat untuk mengurangi keluhannya namun saat ini sudah berhenti dikonsumsi. Pasien menyangkal adanya keluhan lain. Gigi yang patah juga belum pernah menerima perawatan di dokter gigi. Pasien sama sekali belum pernah menerima perawatan gigi. Pasien belum pernah membersihkan karang gigi sebelumnya sehingga ditemukan adanya kalkulus pada gigi depan atas bawah bagian lingual dan labial. Hubungan gigi posterior cusp to marginal ridge normal, cusp to marginal fossa normal, overjet 2 mm, overbite 1 mm.

Pemeriksaan objektif pada gigi 11 menunjukkan adanya fraktur enamel-dentin-pulpa sebanyak lebih dari 2/3 insisal. Tes vitalitas pada gigi 11 berupa tes thermal menunjukkan hasil positif, tes kavitas tidak dilakukan, tes jarum miller tidak dilakukan, nilai *Electric pulp tester* (EPT) low 22, mid 19. Tes jaringan pendukung perkusi positif, palpasi tidak dilakukan dan mobilitas tidak ada. Terdapat diskolorasi. Keadaan gingiva normal. Pada pemeriksaan radiografi menunjukkan bagian mahkota terdapat gambaran radiolusen pada bagian koronal hingga ruang pulpa, PDLs melebar 0.5 mm di mesial, lamina dura terputus pada bagian apikal, alveolar crest tidak terdapat resorpsi interna dan eksterna, pada bagian apikal terdapat gambaran radiolusen berbatas difuse  $\pm 1.5$ mm

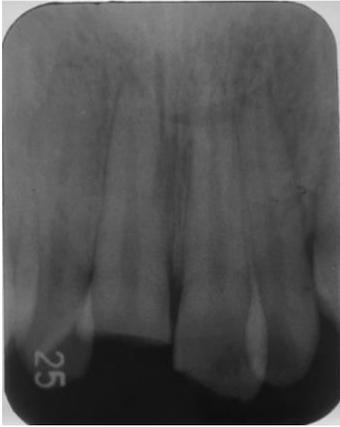
Gambar 2. Rontgen pre operatif gigi 11

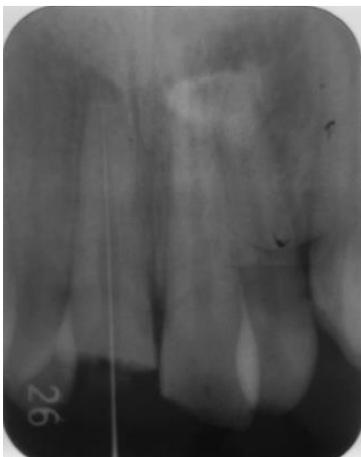
Gambar 3. DWP panjang kerja

Selanjutnya dilakukan preparasi saluran akar. Preparasi saluran akar dilakukan dengan teknik *step-back* hingga MAF nomor file #30 sesuai panjang kerja. Setelah itu preparasi dilanjutkan hingga 3 nomor diatas MAF dengan pengurangan panjang kerja 1 mm setiap pergantian nomor file hingga file #50 (Gambar 3). Irigasi dilakukan setiap pergantian file dengan menggunakan NaOCl 2.5%, EDTA 17% cair dan dibilas dengan *saline*. Pada akhir preparasi diirigasi dengan *chlorhexidine* 2% (biodinamica® Clorexoral 2%) dan dibilas kembali dengan *saline*. Saluran akar kemudian dikeringkan dengan *paper point* steril. Selanjutnya dilakukan prosedur sterilisasi dengan pemberian *dressing* saluran akar menggunakan  $\text{Ca(OH)}_2$  (Prevest Dentpro® Calplus). *Dressing* dilakukan sebanyak 3 kali hingga sampai dengan kunjungan kelima.

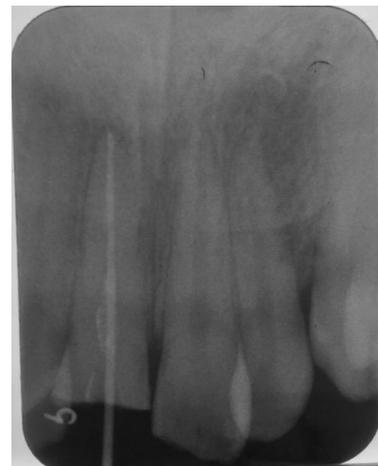
Gambar 4. Foto rontgen trial guttapp

Pada kunjungan berikutnya dilakukan *trial photo* dengan gutta percha utama sesuai ukuran MAF (Gambar 4). Obturasi saluran akar dengan gutta percha dan *sealer* (*resin based sealer* Epoxidine®) menggunakan teknik kondensasi lateral. *Sealer* diaplikasikan pada saluran akar dengan menggunakan jarum lentulo. *Sealer* juga diaplikasikan pada gutta percha utama.

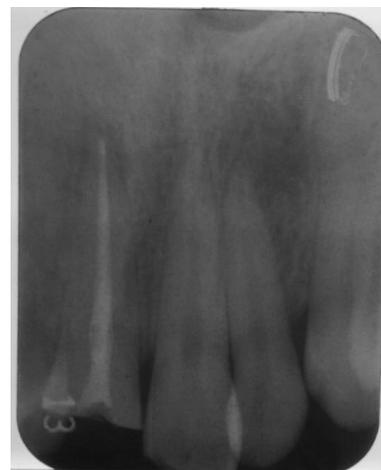
Gambar 5. Foto rontgen obturasi

Gutta percha utama dan *auxilliary* gutta percha atau tambahan ditekan ke apikal hingga tidak ada ruang yang tersisa dan *spreader* tidak bisa masuk ke saluran akar (Gambar 5). Kelebihan gutta percha dipotong sebanyak 1 mm dibawah *orifice* dengan *plugger* yang dipanaskan. Lalu aplikasi *liner* GIC, tumpatan sementara dan ronsen hasil obturasi.

Obturasi pada kasus ini menggunakan teknik kondensasi lateral yang sesuai untuk preparasi teknik *stepback*. Teknik kondensasi lateral yaitu saluran akar diulasi semen dan guttup point utama, yang pada kasus ini adalah #25 dimasukkan sesuai dengan panjang preparasi, kemudian ditekan dengan spreader ke arah lateral, dengan cara yang sama dimasukkan *auxilliary guttup* atau guttup point tambahan yang lebih kecil dari guttup point utama hingga seluruh saluran akar terisi sempurna dan spreader tidak dapat masuk lebih dari 1/3 koronal. Setelah foto rontgen post obturasi terdapat radiolusen pada 1/3 apikal yang menandakan bahwa pengisian guttup tidak sesuai dengan panjang preparasi sehingga dilakukan obturasi ulang.

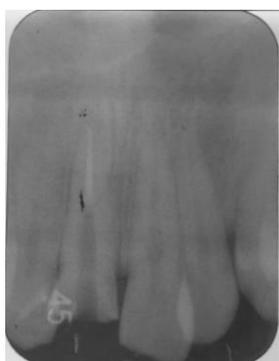
Gambar 6. Foto rontgen pengurangan guttap

Kunjungan berikutnya dilakukan kontrol. Pemeriksaan objektif didapatkan hasil berupa; tumpatan sementara utuh dan perkusi negatif (-). Dilakukan dekaputasi mahkota gigi 11 dan pengurangan guttap point dengan *gates glidden drill* dan *pees reamer* sesuai panjang kerja pasak kemudian foto rontgen hasil pengurangan guttap point (Gambar 6). Berikutnya dilakukan pembuatan model malam pasak dengan malam biru dan dicetak dengan bahan elastomer. Hasil cetakan dikirim ke lab beserta instruksi. Kemudian dilakukan *wax up* pada model kerja dan pembuatan *provisional crown* secara *direct* menggunakan bahan *self cured acrylic* (Tempron) dan disementasi sementara.

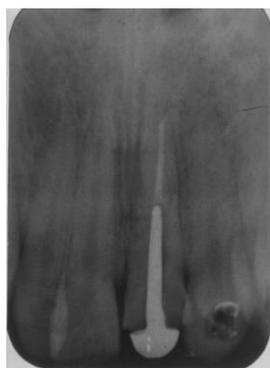
Gambar 7. Foto rontgen pasang coba pasak

Kunjungan berikutnya dilakukan pasang coba pasak inti tuang dan foto rontgen pasang coba. Hasil foto rontgen menunjukkan pasak sesuai dengan panjang kerja dan mengisi seluruh ruangan preparasi (Gambar 7). Kemudian dilakukan sementasi pasak

Pasak yang telah selesai dipasang coba, dilakukan foto rontgen kemudian diinsersikan dengan *luting agent* GIC tipe 1. *Luting agent* ini larut dalam cairan rongga mulut namun juga dapat berikatan secara kimiawi terhadap dinding dentin. Kerugiannya utama dari digunakannya GIC adalah reaksi settingnya. *Luting agent* ini tidak mencapai kekuatan maksimalnya dalam beberapa hari, sehingga ada kemungkinan rekonturing pada inti sebelum dilakukan sementasi pasak dapat mengganggu proses *setting* dari *luting agent* tersebut serta melemahkan GIC yang belum setting sempurna. Mahkota selubung yang dipilih adalah PFM, dengan alasan bahan backing yang terbuat dari

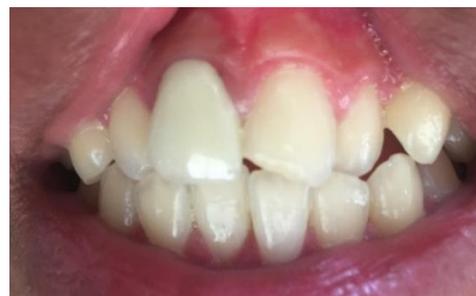
Gambar 8. Kontrol 1 minggu setelah sementasi mahkota PFM gigi 11.

Pada saat kontrol dilakukan dengan pemeriksaan subjektif dan objektif. Pasien merasa giginya tidak ada keluhan, *crown* utuh dan dalam kondisi baik, jaringan lunak sekitar gigi 11 normal, tes perkusi negatif (-).

Saat dilakukan *follow-up* satu minggu pasca insersi mahkota PFM didapatkan hasil yang diinginkan yaitu pasien tidak memiliki keluhan subjektif, *crown* utuh dan dalam kondisi baik, gigi merespon negatif pada perkusi, dan jaringan lunak di sekitar gigi dalam kondisi normal.
